AVISO DE NOTIFICACIÓN

Asunto: Respuesta a oficio recibido en la UAERMV bajo # 20221120072892 de junio 28 - 2022 – “Daño producido en Bogotá en la dirección de la carrera 18D entre calle 91B Sur y calle 91D Sur No. C102073229, el día 29/04/2022, tubería de polietileno de 3/4” de diámetro. Localidad de Ciudad Bolívar, sector Lagunitas Urbano.

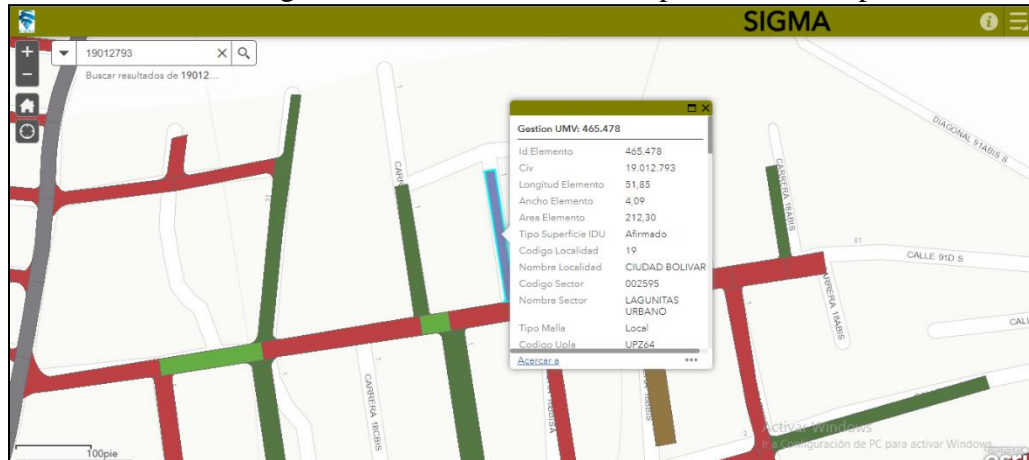
Fuente. Imagen No. 1. SIGMA.

4. En el proceso de excavación se evidencia que: la tubería de polietileno ¾” de diámetro, y que corresponde a un anillo de distribución de gas natural, esta se encuentra a 10 cm de profundidad e, incumpliendo la normativa, dado que esta tubería debe estar como mínimo a 70 cm de profundidad y, en caso de No respetar la profundidad, esta, debe estar protegida contra daños

físicos, teniendo la respectiva cinta de señalización, cárcamo y/o chaqueta de protección, garantizando las distancias reglamentarias, entre otros cumplimientos de tipo técnico.

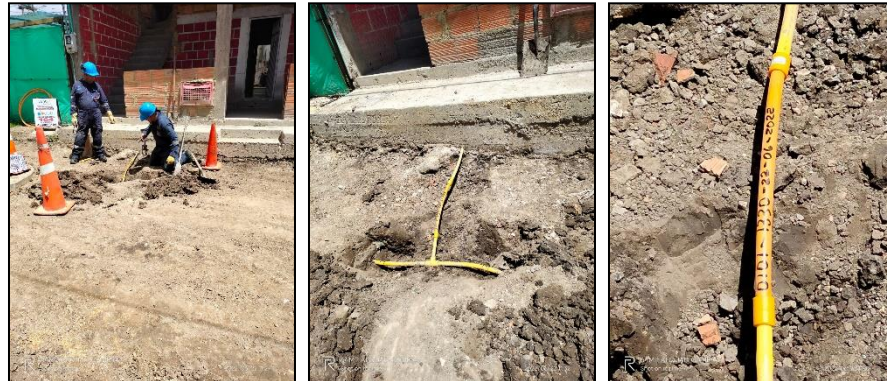
“Dirección – carrera 18D entre calle 91B Sur y calle 91D Sur, sector Lagunitas Urbano – Localidad de Ciudad Bolívar”

2. Al momento de intervenir la calzada CIV 19012793 se encontró una tubería de diámetro de ¾” pulgada, la cual no contaba con la respectiva señalización (Cinta de prevención) y, la profundización o, en su efecto protección normativa (NTC 3728)

3. Se procedió a solicitar el apoyo de equipo de emergencias de Gas Natural. Este equipo de emergencia llega al sitio para realizar la respectiva reparación, quedando subsanada la situación de riesgo y peligro para la comunidad.
