AVISO DE NOTIFICACIÓN

REGISTRO FOTOGRÁFICO CALLE 52 A ENTRE KR 77 B Y KR 77 C
INTERVENCIÓN REALIZADA

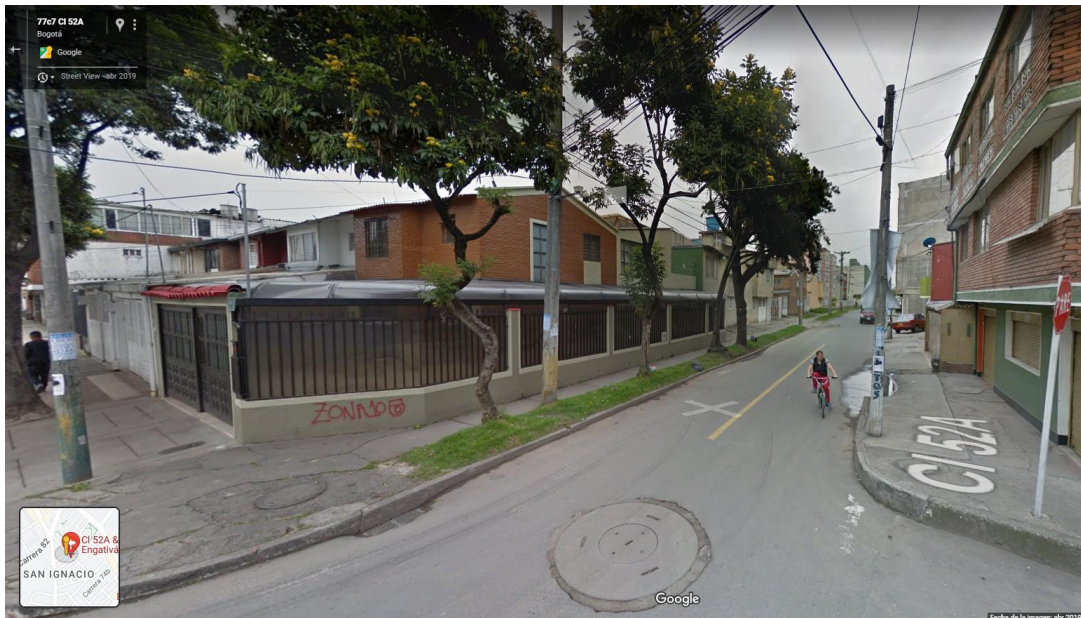
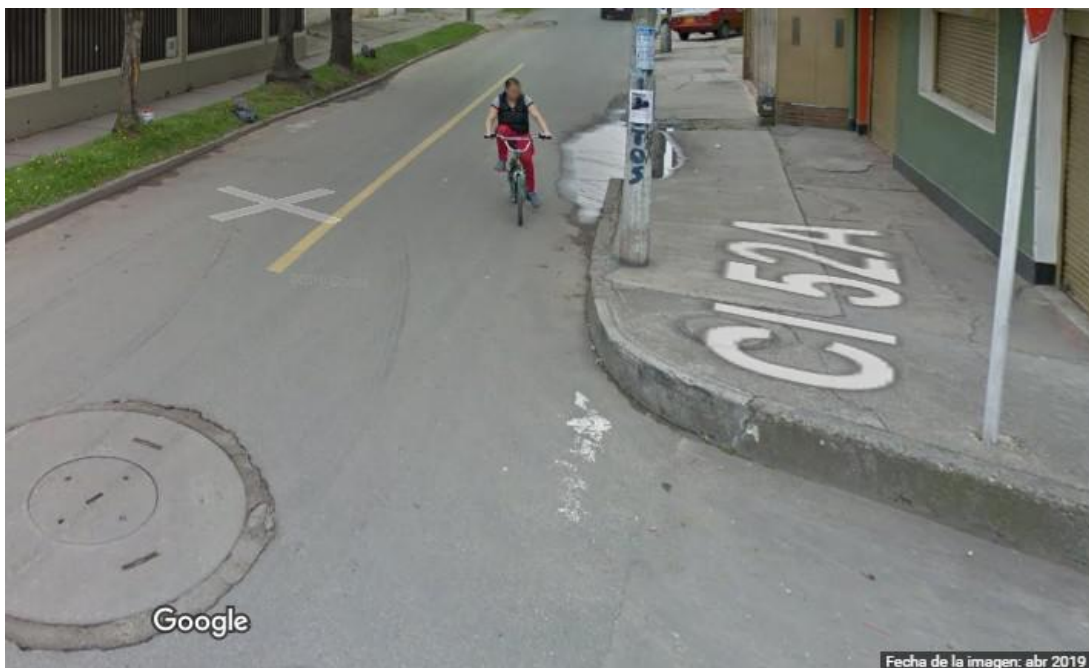
Es importante aclarar que, el apozamiento lateral frente al predio ubicado en la Calle 52 A No 77 B – 19, se presentó desde la pavimentación inicial en el tramo vial en mención realizada por un tercero, de la cual no se tiene registro en la base de datos de la Entidad; lo anterior tal y como se evidencia en el registro fotográfico (Fuente: Google Maps; fecha de la imagen: abril 2019):

evidenciando que se presenta un apozamiento lateral frente al predio ubicado en la Calle 52 A No 77 B - 19, como consecuencia de las condiciones propias de la vía desde su pavimentación inicial, como son la geometría de la vía (teniendo en cuenta que según el tipo de terreno se trata de un segmento vial plano), la pendiente transversal (bombeo a una agua siendo el costado frente al predio de la solicitud el punto más alto) que no permite el correcto manejo y la normal escorrentía superficial de las aguas, adicionalmente no hay estructuras de drenaje (sumideros) en toda la longitud del segmento vial, así mismo se evidenció que el andén en ese punto se encontraba en un nivel más bajo con respecto a la rasante de la vía.

Ahora bien, teniendo en cuenta que el apozamiento lateral sobre la calzada de la vía persiste considerando las condiciones antes mencionadas, la Gerencia de Intervención revisará con una unidad de topografía una posible solución técnica; precisando que el segmento vial ubicado en la Calle 52 A entre la Carrera 77 B y la Carrera 77 C no se encuentra a la fecha incluido en ninguno de los programas que adelanta la Entidad, y que no es posible realizar la intervención con un canal para la conducción de las aguas superficiales como lo sugiere el peticionario dado que la rasante de la vía está por debajo del nivel del segmento vial adyacente y de los sumideros existentes en este.
